### Секция 3.

#### Обеспечение комплексной безопасности зданий и сооружений в современном строительстве

## АВТОМАТИЗИРОВАННЫЙ МОНИТОРИНГ ДЕФОРМАЦИЙ ПРИ МОНТАЖЕ УНИКАЛЬНЫХ И ОТВЕТСТВЕННЫХ КОНСТРУКЦИЙ, А ТАКЖЕ ПРИ СТРОИТЕЛЬСТВЕ ЗДАНИЙ В УСЛОВИЯХ ПЛОТНОЙ ГОРОДСКОЙ ЗАСТРОЙКИ

## AUTOMATED MONITORING OF DEFORMATIONS DURING THE ERECTION OF A UNIQUE AND CRITICAL STRUCTURES, AS WELL AS DURING THE ERECTION OF BUILDINGS IN THE CONDITIONS OF DENSE CITY CONSTRUCTION

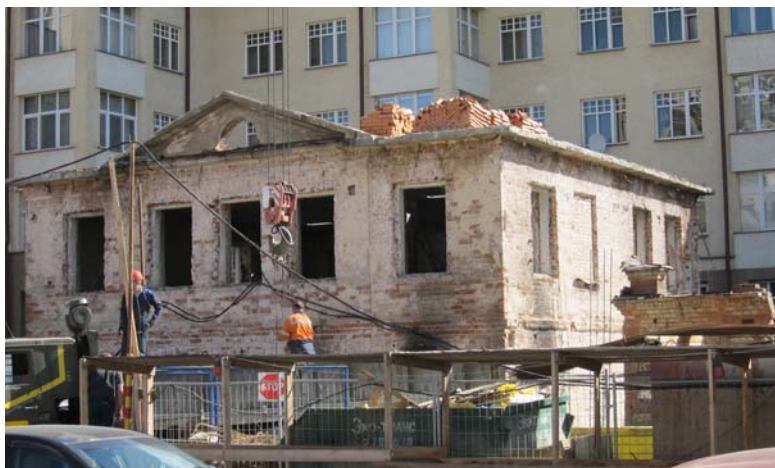
Здание «Усадьба Шумкова» (рис. 8) является объектом культурного наследия областного значения, который включен в список памятников культуры, подлежащих охране как памятники местного значения. Здание кирпичное, двухэтажное, без подвала, прямоугольное в плане с ризалитом слабого выноса. Размеры здания в плане 11,56x11,9м.

На фасаде усадьбы и ее кирпичных воротах для фиксации деформационных точек установлены опорные катафотные минипризмы Leica (всего 8 штук). Призмы были установлены в местах, доступных для автоматизированного снятия показаний. Продолжительность наблюдений за деформациями составила 5 месяцев. Выезды на место строительства осуще-

Рис. 8. Общий вид здания «Усадьба Шумкова», г. Екатеринбург

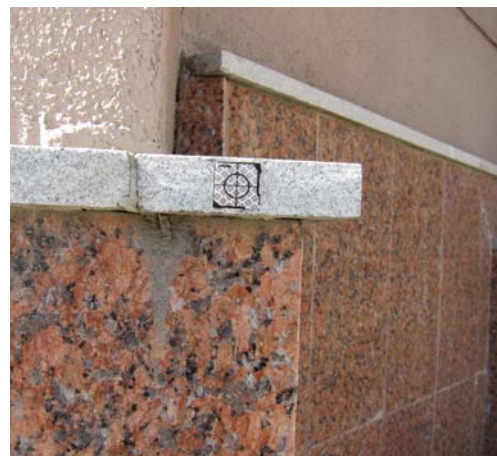
Рис. 9. Пленочный отражатель ОП50 для обратной засечки на фасаде здания

Для ориентирования прибора в созданной системе координат методом обратной засечки на фасады близрасположенных зданий были закреплены специальные марки (пленочные отражатели ОП50) в количестве 7 штук (рис. 9).

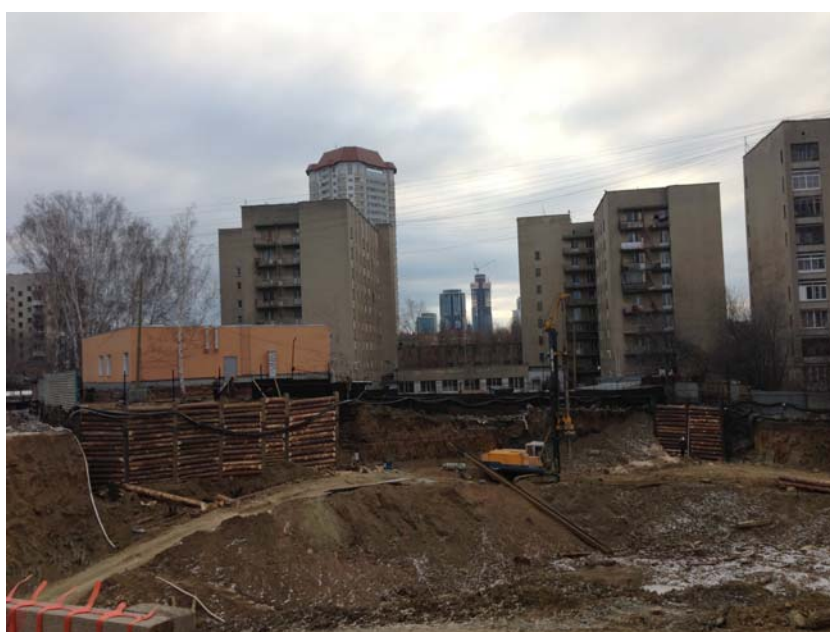
Рис. 10. Общий вид зданий в зоне влияния строящегося объекта «Первый Николаевский»

строящегося объекта — жилого комплекса «Первый Николаевский» в г. Екатеринбург. Для наблюдения за деформационным состоянием зданий на фасады последних установлены триппельпризменные отражатели в количестве 67 штук. Для обратной засечки также используются фирменные отражатели фирмы Leica, установленные на фасады зданий, не попадающих в зону влияния строительства. За полтора года наблюдений запланировано не менее 40 выездов на объект с целью снятия показаний. Общий вид зданий, подвергающихся мониторингу, представлен на рис. 10.
